## **ANEXO INMUEBLES DE CONSERVACIÓN HISTÓRICA**

### **PLAN REGULADOR COMUNAL DE PURÉN**

Localidad de Purén

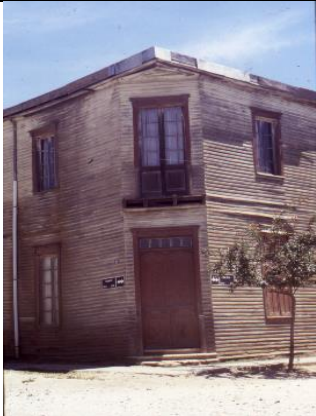
| 8.8 DESCRIPCIÓN DEL INMUEBLE | | | | FOTO DETALLE CONSTRUCTIVO (OTRO) | | | |
|---|---|---|---|---|---|---|---|
| <p>Emplazado dentro del área urbana de Purén, en su sector oeste, este edificio constituía el antiguo caserón colonial de dos pisos de la familia de don Luis Boisier, colono francés-alemán. Se trata de un volumen de esquina de fachada continua sin antejardín, al cual se accede por la esquina achaflanada, aparentemente en esta habría habido un balcón o una marquesina, para proteger el acceso, además de esto su fachada no presenta mayor ornamentación.</p> <p>El examen de sus estructuras se presenta en general en buen estado de conservación y su fachada externa no ha sufrido mayor alteración, conservando su línea arquitectónica, así como gran parte de su ornamentación y estilo colonial en los espacios internos.</p> | | | | | | | |

| 8.8 DESCRIPCIÓN DEL INMUEBLE | | | | FOTO DETALLE CONSTRUCTIVO (OTRO) | | | |
|---|---|---|---|---|---|---|---|
| <p>Las características de conservación, uso, ubicación y significación que el inmueble posee, promueven su conservación para resguardar el patrimonio arquitectónico fundacional de la localidad.</p> <p>La categoría patrimonial del inmueble hace necesario preservarlo, cuidarlo y difundirlo. Por lo que se recomienda fomentarlo como atractivo turístico y patrimonial. Incluirlo dentro de circuitos o recorridos patrimoniales-turísticos de la comuna de Purén. Recordar que la comuna posee varias edificaciones patrimoniales lo que le da un singular valor patrimonial.</p> | | | | | | | |

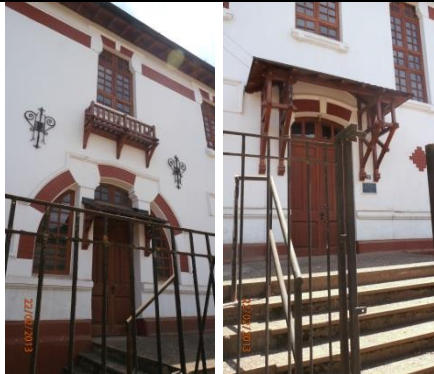
| 8.8 DESCRIPCIÓN DEL INMUEBLE | | | | FOTO DETALLE CONSTRUCTIVO (OTRO) | | | |
|---|---|---|---|---|---|---|---|
| <p>Se trata de un volumen simple de planta rectangular, que separa el patio interior de la calle, donde sólo se jerarquiza el acceso a través de un frontón en la techumbre que marca el acceso y de una pequeña marquesina que lo protege. Su fachada se mantiene en buenas condiciones, se encuentra hoy sin uso, dado sus deficientes condiciones de habitabilidad y la carencia de un plan destinado a aprovechar este espacio construido con un uso definido. Actualmente el inmueble está siendo reparado mediante el Ministerio de Educación, Reparación de Edificios Patrimoniales Liceo M.A.G.R, Purén.</p> | | | | | | | |

| 8.8 DESCRIPCIÓN DEL INMUEBLE | | | | FOTO DETALLE CONSTRUCTIVO (OTRO) | | | |
|---|---|---|---|---|---|---|---|
| <p>Las características de conservación, uso, ubicación y significación que el inmueble posee, promueven su conservación para resguardar el patrimonio arquitectónico fundacional de la localidad. La categoría patrimonial del inmueble hace necesario preservarlo, cuidarlo y difundirlo. Por lo que se recomienda fomentarlo como atractivo turístico y patrimonial. Incluirlo dentro de circuitos o recorridos patrimoniales-turísticos de la comuna de Purén. Recordar que la comuna posee varias edificaciones patrimoniales lo que le da un singular valor patrimonial. También se recomienda que continúe con su actual uso de centro educacional.</p> | | | | | | | |

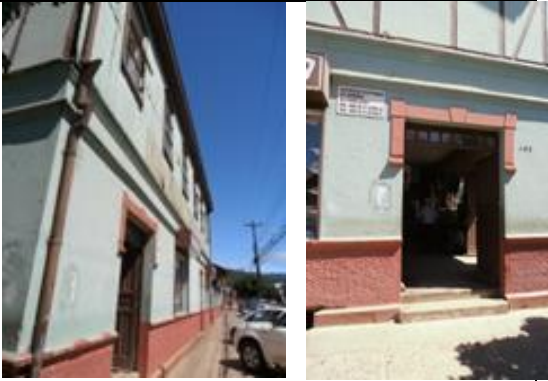
| 8.8 DESCRIPCIÓN DEL INMUEBLE | | | | FOTO DETALLE CONSTRUCTIVO (OTRO) | | | |
|---|---|---|---|---|---|---|---|
| <p>Se trata de un volumen de fachada continua, sin antejardín. Con el paso del tiempo, el ladrillo se reemplazó por revestimiento de madera, este es uno de los pocos edificios que aún conserva su sistema original. En el primer nivel la estructura esta revestida, pero en el segundo se pueden distinguir claramente los elementos estructurales, lo que hace el volumen mucho más interesante. Espacialmente el acceso a la ferretería se realiza por accesos ubicado en cada una de las calles que conforman la esquina, y ambos convergen en un mismo espacio interior de atención de público.</p> | | | | | | | |

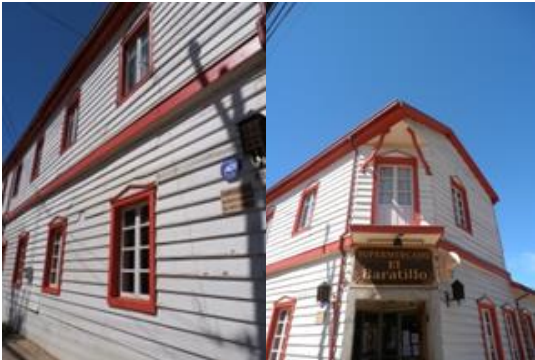
| 8.8 DESCRIPCIÓN DEL INMUEBLE | | | | FOTO DETALLE CONSTRUCTIVO (OTRO) | | | |
|---|---|---|---|---|---|---|---|
| <p>Es de volumetría simple, logrando configurar la esquina a modo de contenedor del vacío generado por la plaza. Quizás es esta obra, la más sencilla volumétricamente, sin embargo, su carácter unitario, ayuda a la conformación de la esquina, así como, a la definición del espacio plaza que enfrenta.</p> <p>En la conformación de la esquina interviene el ochavo que cubre los dos niveles, y que es rematado en un balcón que se proyecta sobre la entrada por la esquina. Aún cuando su lectura es la de un solo gran volumen, es de fácil reconocimiento el primer y segundo nivel.</p> <p>Espacialmente, se organiza a partir de un pasillo que recorre lateralmente toda la vivienda, en la cual los recintos se ordenan sucesivamente.</p> | | | | | | | |

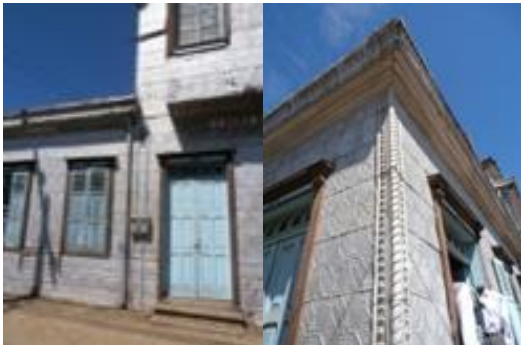
| 8.8 DESCRIPCIÓN DEL INMUEBLE | | | | FOTO DETALLE CONSTRUCTIVO (OTRO) | | | |
|---|---|---|---|---|---|---|---|
| <p>La casa Reyes gracias a su posición de esquina y a su carácter comercial logra dinamizar el centro de la ciudad, pues aquí se encontraba instalado el "Almacén El Cóndor", tienda que surtía de innumerables productos al poblado, su posición de casa de esquina, unida a su fuerte volumetría apegada a la calle, le otorgan aún, gran presencia a la ciudad.</p> <p>Su volumetría se compone de dos cuerpos intersectados, el primero es paralelo a la calle y conforma el primer piso, el segundo es perpendicular a ella y constituye el segundo nivel, en el cual aparece un bow- window que se proyecta por encima de la vereda. La simpleza de esta volumetría no corresponde con la funcionalidad interior, pues el segundo nivel define un centro sólo a nivel volumétrico. Debido a su doble rol, habitacional y comercial, la estructura interna se complejiza; Sin embargo, se distingue el pasillo conector, aunque no ocurre de la misma manera con la disposición de los recintos, debido a que ellos poseen variadas proporciones imposibles de visualizar sin ingresar expresamente al interior de cada uno de ellos.</p> <p>Destaca su ornamento exterior, hermosas planchas importadas de zinc galvanizado estampado, con gran variedad de formas y texturas.</p> | | | | | | | |

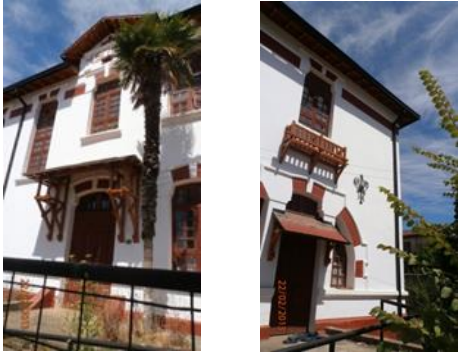
| 8.8 DESCRIPCIÓN DEL INMUEBLE | | | | FOTO DETALLE CONSTRUCTIVO (OTRO) | | | |
|---|---|---|---|---|---|---|---|
| <p>Se compone de un único volumen de planta rectangular, de dos pisos de altura con techo a dos aguas, ubicado paralelo a la calle, sobresale en la fachada, un frontón a la altura que marca el acceso.</p> <p>La fachada decorada con motivos propios de la albañilería y con elementos de madera trabajados finamente, en especial los balcones y el pequeño techo que protege el acceso, la incorporación de la madera como parte de la fachada habla de la adaptación de la obra al lugar.</p> <p>Actualmente funciona en este edificio el Liceo Municipal B-6.</p> | | | | | | | |

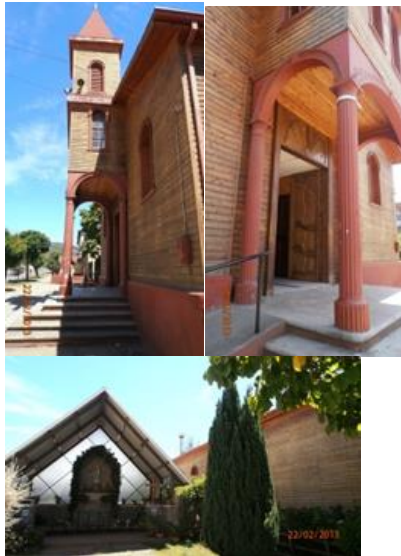
| 8.8 DESCRIPCIÓN DEL INMUEBLE | | | | FOTO DETALLE CONSTRUCTIVO (OTRO) | | | |
|---|---|---|---|---|---|---|---|
| <p>La Iglesia Parroquial de Purén posee un importante rol social dentro del poblado, lo cual es consecuente con su posición urbana, en una esquina privilegiada frente a la Plaza de Armas. Vecina a ella se ubica la casa parroquial, el conjunto aparece armónico, gracias a la materialidad y a los colores.</p> <p>La Iglesia se compone de un volumen con techo a dos aguas de tensión horizontal, a que se adosa, marcando el eje de simetría el campanario, que otorga un marcada tensión vertical y que parece flotar sobre el acceso apoyado sobre dos delgadas columnas, generando un atrio de acceso protegido de la lluvia.</p> <p>La casa parroquial se compone de un volumen simple paralelo a la calle, retraído de la línea de edificación generando un antejardín, con fachada continua.</p> <p>Sus vanos decorados con molduras de madera siguiendo influencias neoclásicas.</p> | | | | | | | |

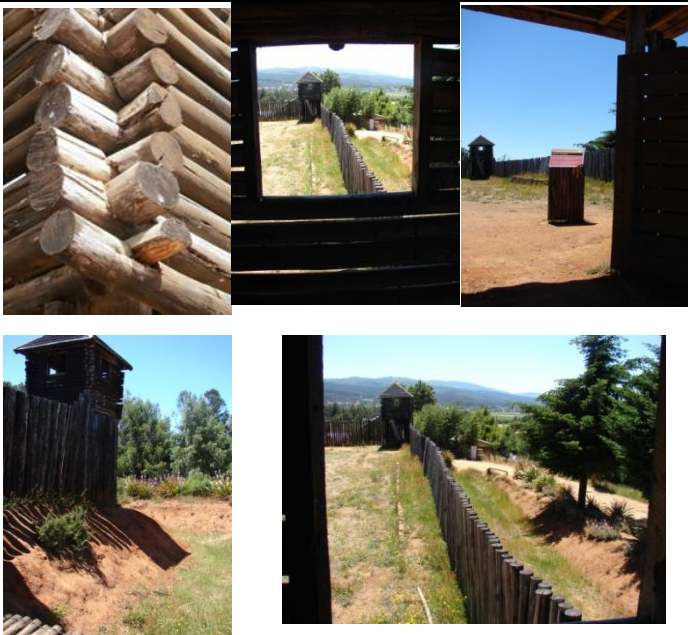
| 8.8 DESCRIPCIÓN DEL INMUEBLE | | | | FOTO DETALLE CONSTRUCTIVO (OTRO) | | | |
|---|---|---|---|---|---|---|---|
| <p>Corresponde a la época de la Pacificación de la Araucanía, y fue fundado durante el periodo de la República, por lo que también se conoce como fuerte republicano o chileno. Ubicado dentro del área urbana, en el sector Este sobre una colina de unos 30 m de altura aproximadamente</p> <p>Actualmente el fuerte Purén es una "reconstrucción arquitectónica" de lo que supuestamente constituyó el original. Estos trabajos de reconstrucción no fueron realizados sobre la base previa de la investigación arqueológica, contrastada con la documentación del archivo de guerra de la época aludida, de modo tal, que los referidos trabajos de reconstrucción no están totalmente ajustados al modelo arquitectónico original del fuerte fundado por Cornelio Saavedra.</p> <p>La forma de su perímetro es de tipo casi cuadrado, y con sistema de empalizado en sus cuatro costados, se encuentra rodeado por un foso profundo de 3,5 m de ancho promedio, la entrada se localiza en el costado Sur- Oriente. El Fuerte posee un polviri y además es Colindante al Museo de Purén.</p> | | | | | | | |
